Bekämpfung eines Befalls der Rotrückigen Hausameise in einem älteren Gebäude am Zürichsee

# Es braucht einen langen Atem

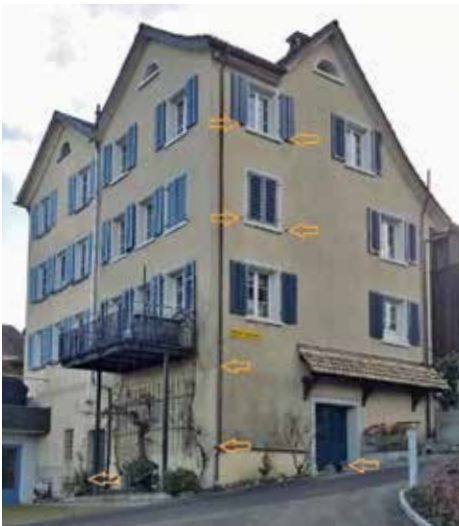
Abb. 1 (Aufnahme im Winter): 2018 entwichen geflügelte Ameisen (Geschlechtstiere) der rotrückigen Hausameise (*Lasius emarginatus*) aus den Löchern der Fensterläden-Befestigungen der 2. und 3. Etage und flogen durch die offenen Fenster in die Wohnräume hinein. Eine Ameisenstraße führte zur Bromelie unter dem Balkon. Weitere Ameisenstraßen führten entlang der Hausfassade und mündeten unter der äußeren Fassadendämmung bei der Regenrinne bzw. unter dem Putz bei der blauen Eingangstüre.

Bei der Inspektion Mitte Mai 2019 zeigte sich überraschend, dass die Aktivität von *Lasius emarginatus* an zwei der Außenwände der anderen Haushälfte stattfand (Abb. 1). An den ursprünglich betroffenen Hauswänden waren bis zum Ende der Bekämpfung und Nachkontrollen 2019 keine Ameisen mehr zu beobachten! Die Arbeiterinnen gingen durch Ritzen und Löcher im Putz der Hauswände (ohne äußere Fassadendämmung) ein und aus (Abb. 2b und c). Eine Ameisenstraße führte über Gartenplatten von einer der betroffenen Hauswände aus zu einer Steinmauer mit Efeu. Zu einem späteren Zeitpunkt verschwand eine Ameisenstraße auch direkt unter den Gartenplatten. Vermutlich besuchten die Ameisen dort Futterquellen.

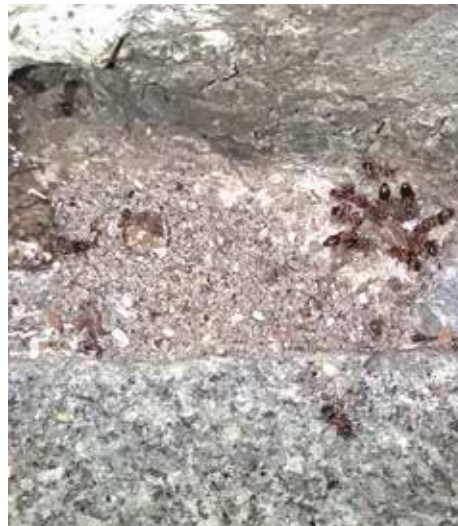
Abb. 3: Beim Attraktivitätstest werden die Gelpunkte der Ameisenfraßköder direkt auf die Ameisenstraße aufgetragen und die Annahme durch die Ameisen verglichen. Der rechte Köder scheint in diesem Moment mehr Arbeiterinnen der rotrückigen Hausameise zu „schmecken“ als der linke. Das kann sich durchaus im Laufe der Bekämpfungsmaßnahmen ändern.

von 2 bis 2,5 Wochen ausgebracht. Bei jedem Termin wurde getestet, welcher der zwei Köder für die Ameisen in dem Moment attraktiver war (Abb. 3). Vom präferierten Gel wurden ausreichend Gelpunkte entlang der Ameisenstraßen und bei den Eingängen unter der Fassadendämmung platziert. Bei der letzten Behandlung im August 2018 waren die Ameisenstraßen noch unvermindert gut frequentiert. Bedingt durch Regen und Terminverfügbarkeit konnte die Bekämpfung im Herbst 2018 nicht fortgesetzt werden. Es wurde angenommen, dass der Ameisenbefall 2018 nicht getilgt wurde.

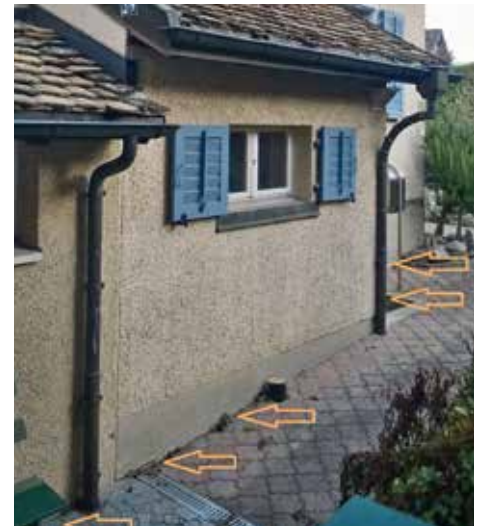
Abb. 4 (Aufnahme im Winter): 2019 wanderten die Arbeiterinnen von *Lasius emarginatus* an dieser Hausfassade und um die Ecke entlang und verschwanden dort zwischen den Gartenplatten, unter dem Putz der Hauswand und im Loch der Regenrinnenbefestigung. Eine Ameisenstraße verschwand auch unter dem Efeu an den Steinen gegenüber der befallenen Hauswand. Vermutlich gab es dort eine Futterquelle.

Die Bekämpfung mit den Ameisenfräsköder Maxforce Quantum und Advion Ant Gel wurde an den zwei „neuen“ Hauswänden und den gesichteten Ameisenstraßen fortgesetzt und intensiviert. Von Ende Mai bis Ende Juli 2019 wurden im wöchentlichen Abstand visuelle Kontrollen an allen Hauswänden und im Umschwung getätigt, die Attraktivität der beiden Köder stets vorweg getestet und wo nötig Gelpunkte ausgebracht. Nach insgesamt sieben Behandlungen waren Anfang August die Arbeiterinnen verschwunden. Auch in den Nachkontrollen bis Ende August 2019 wurden keine Arbeiterinnen an Hauswänden oder im Umschwung beobachtet und keine schwärmenden *Lasius emarginatus*-Geschlechtstiere gemeldet. Daher gilt der Befall der rotrückigen Hausameise als getilgt.

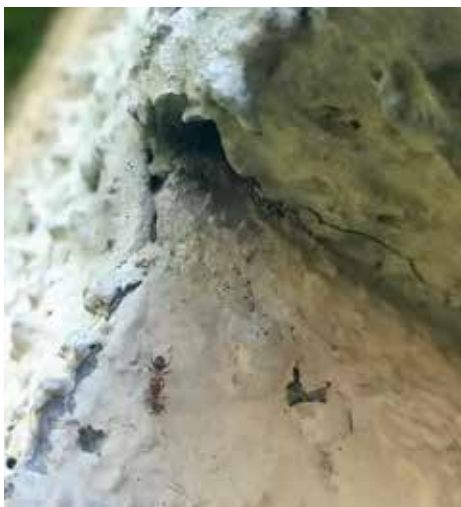
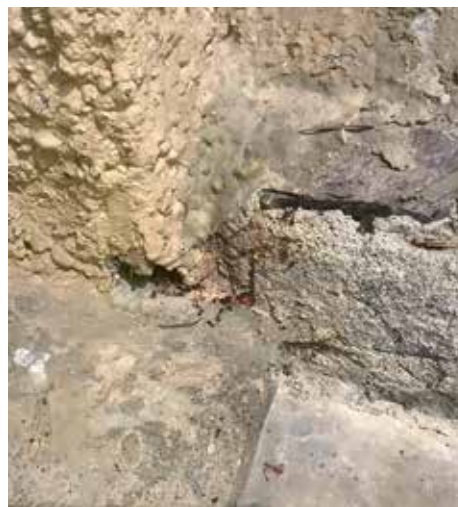
Im Inneren der befallenen Haushälfte wurden keine *Lasius emarginatus*-Arbeiterinnen gefunden – auch nicht in Keller, Küche und Dachgeschoss. Die nachträglich aufgetragene äußere Fassadendämmung wies viele Löcher und Ritzen beim Übergang zur Hausmauer auf. Die Ameisen liefen an der Hauswand entlang und gingen in den Löchern unter der Fassadendämmung ein und aus. Möglicherweise hatten sich die Ameisen unter der Fassadendämmung

Abb. 2: Öffnungen unter der rissigen äußeren Fassadendämmung (a), im löchrigen Putz (b) bzw. bei der Regenrinnenbefestigung. Durch diese Öffnungen gehen die Arbeiterinnen der rotrückigen Hausameise ein und aus. Vermutlich sind sie die Eingänge zu Nestkammern. Diese Hausfassaden scheinen attraktiv für *Lasius emarginatus* zu sein. Nach Abschluss der Bekämpfung gilt es diese Löcher und Ritze zu versiegeln, damit die Fassaden nicht erneut von einer Ameisenkolonie besiedelt werden können.
